Rapport til Sametinget:

Restaurering av utedo og restanser i Ner-Kaperdalen
2019 – 2022

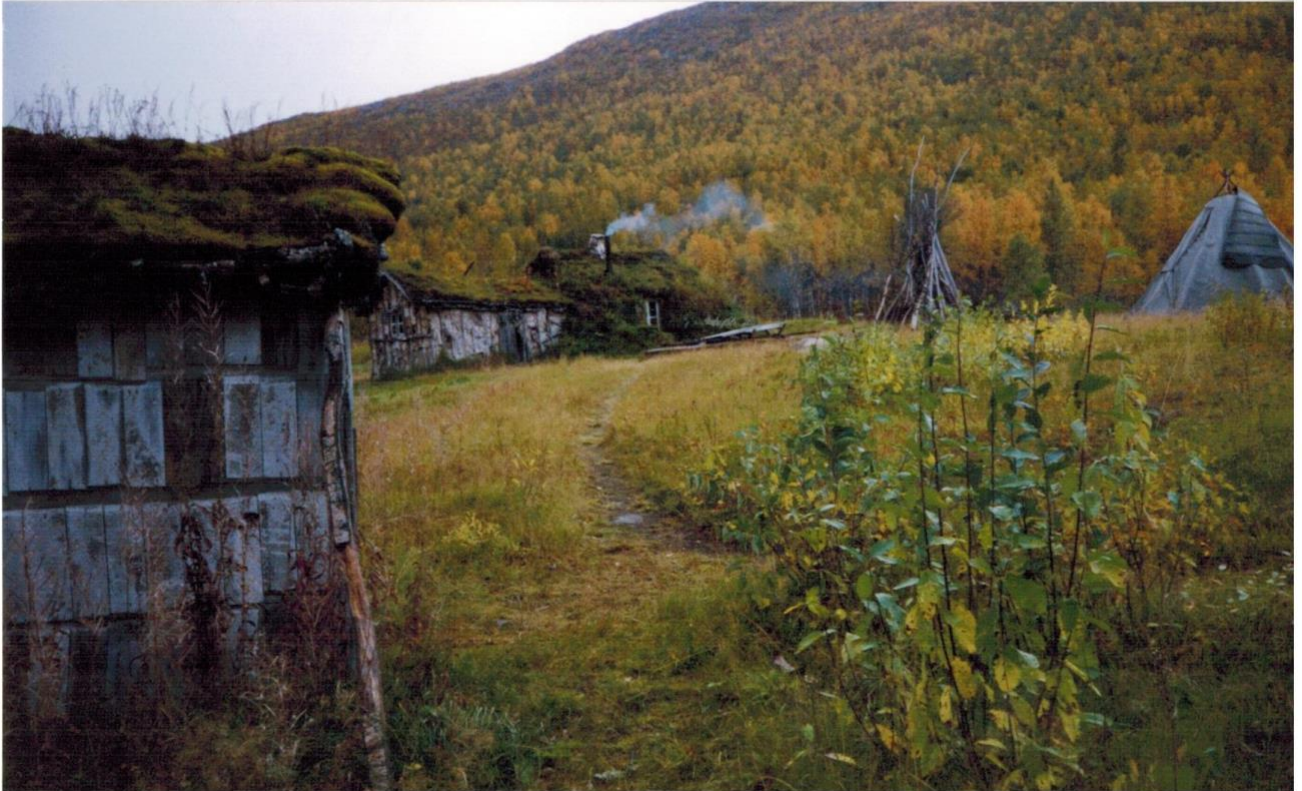
Bilde fra Ner-Kaperdalen med utedo fra 1998 (Foto: Midt-Troms Museums arkiv)

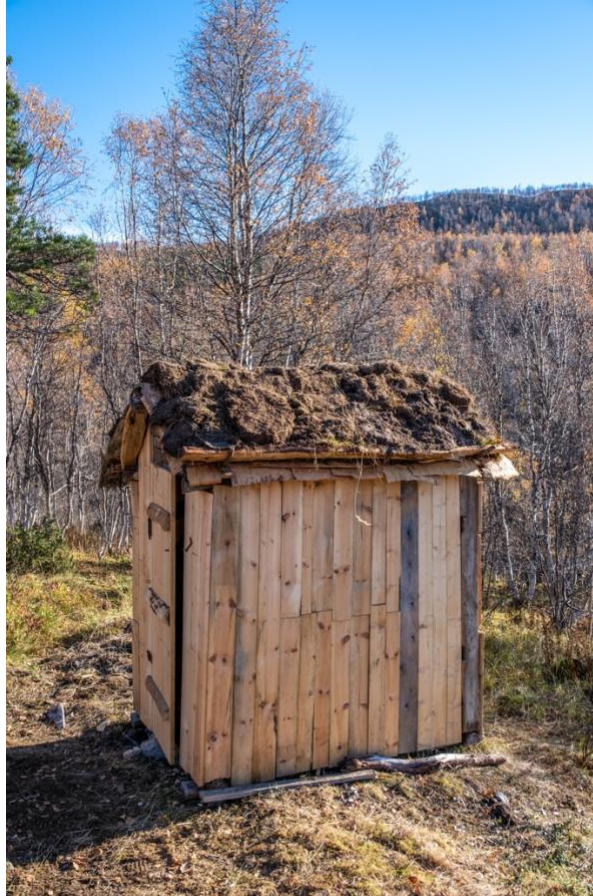
Fjøsgamme og rislae

Fjøsgammen er en stavgamme bygget i bjørk. Den har nærmest «telttak»-konstruksjon med en midtsperre. Gammen er koblet sammen med en rislae (stavlinebygg) som kan ha hatt et sheltersystem for bjørkeraiene på veggene som holder på riset. Det måtte gjøres noen omprioriteringer av gjøremålene på fjøsgammen/rislaen på grunn av at konstruksjonen på bygningen er mye dårligere enn først antatt. Sommeren 2022 har også konstruksjonen seget mye i den ene retningen på grunn av en svært regnfull sommer. Derfor har arbeidsinnsatsen på bygningen vært retta mot sikringstiltak i påvente av en ny søknad om istandsetting av bygningen. Vi har produsert nytt vindu til fjøsgammen som vil settes inn etter at bygningen har fått en større restaurering. Bygningen er nå sikret og stivet av slik at konstruksjonen tåler snømassene som vi kommer vinteren 2022/2023.

som først var tenkt, samt at vi avdekket større restaureringsbehov på fjøsgammen med rislae enn antatt.

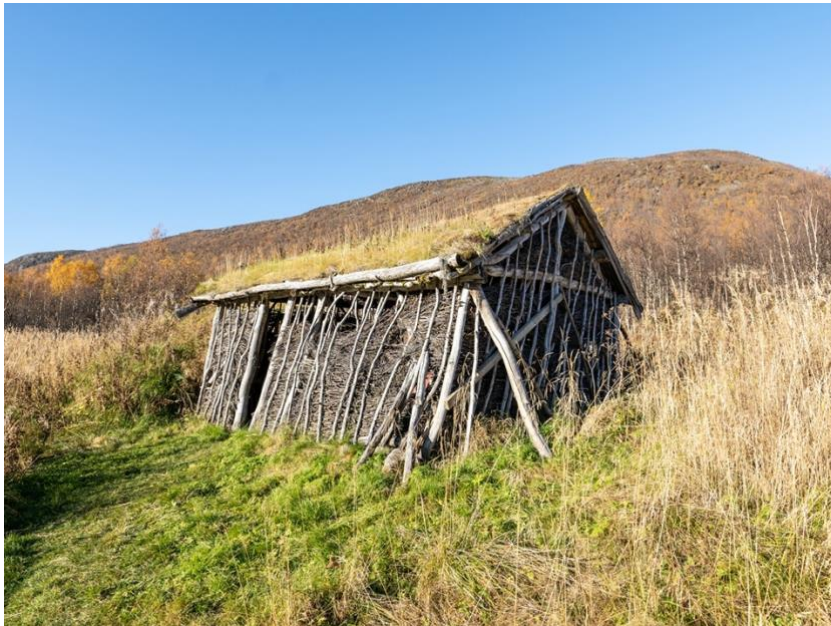
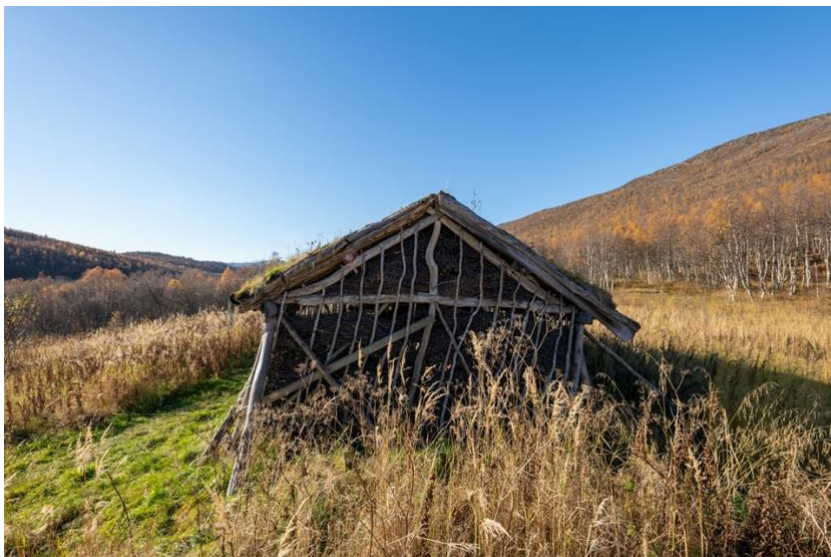
Boliggamme og neverskjå – restanser

Boliggammen er en stavgamme av bjørk med endesperrer og åser. Det er en restaurert gamme som ble satt opp rundt 1950. Den ble restaurert første gang på 1980-tallet. Vi har ved hjelp av Sametinget fått gjort et stort løft av denne gammen de senere årene. I denne prosjektperioden lå det i planen noen restanser som skulle gjøres på boliggammen. Det er tilført ny torv til taket på både skjådel og gammedelen av bygningen. Vi har også ferdigstilt koblingen mellom skjå og gamme, og fått etablert en mer sikker ovn i boliggammen. Denne skal kobles til på en forsvarlig måte med tanke på brannvern. Vi har også fått etablert en mer sikker ytterdør med et håndtak i en tidsriktig utførelse.

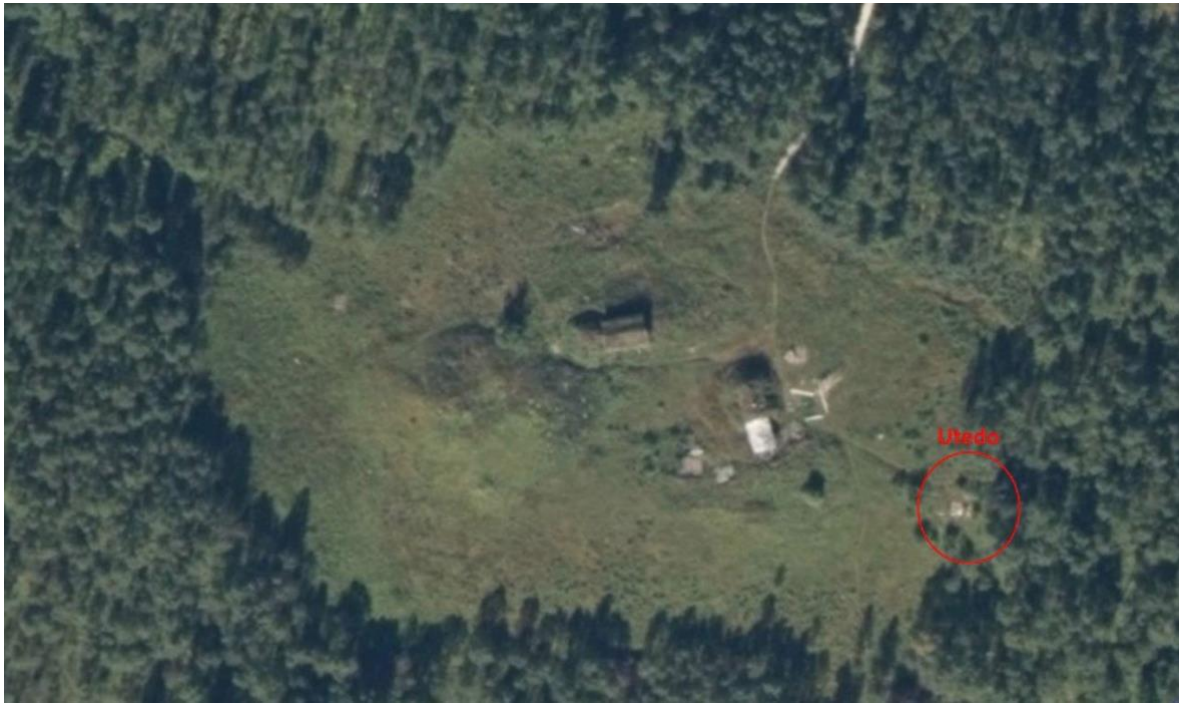
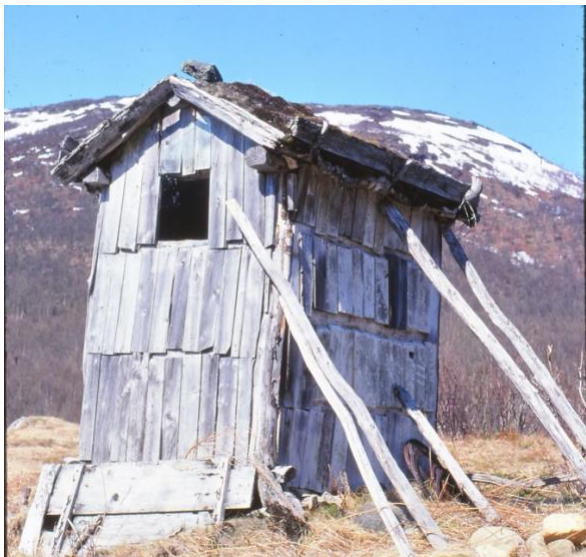
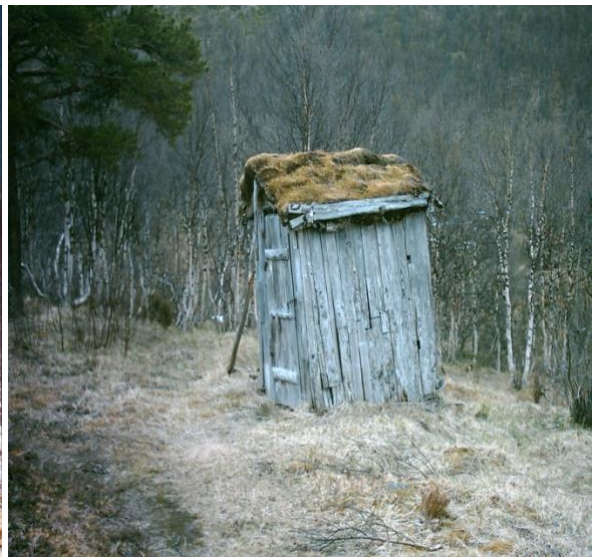
Arkivfoto av utedoet i Ner-Kaperdalen

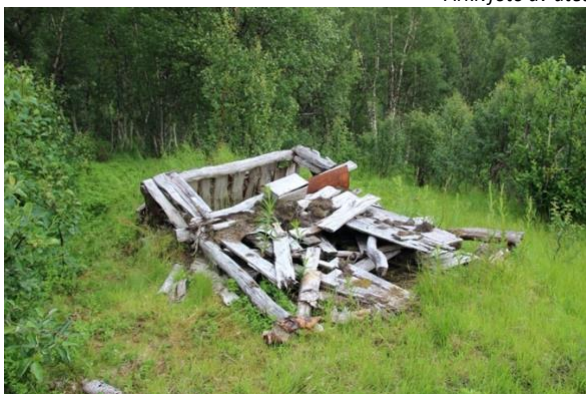
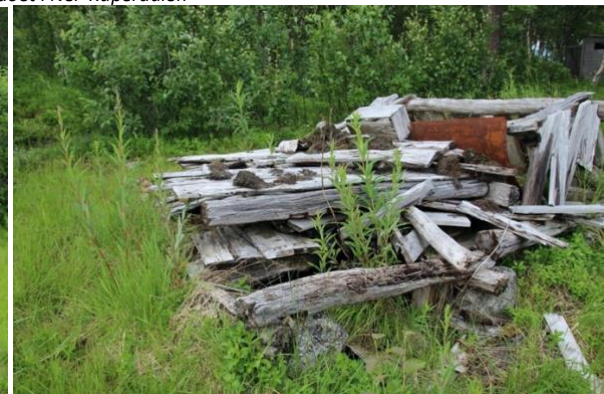
Utedoet var rast sammen når vi begynte restaureringsarbeidet i Kaperdalen i 2013

Da restaureringsarbeidet i Ner-Kaperdalen startet i 2013 var utedoet falt sammen. Vi sikret og lagret det som var igjen av bygningen som grunnlag for gjenoppbygging. Det tok litt tid før vi fikk startet restaureringa av bygningen med tanke på diverse restanser på boligammen, neverskjåen og fjøsgamme/rislae. Koronapandemien har også vært en årsak til en litt forsinket oppstart av prosjektet. Nå er utedoet totalrestaurert og gjenoppbygd i Ner-Kaperdalen. Det ble valgt å dokumentere, merke deler som kunne gjenbrukes og lagre de på museet. Bygningen ble rekonstruert på Stonglandseidet, tatt ned igjen og transportert til Kaperdalen for gjenreisning. I byggeprosessen har vi lagt vekt på størst mulig gjenbruk av materialer. Etter at rekonstrueringen av utedoet var startet dukket det opp nye ukjente bilder hos museet av det gamle utedoets østvegg. Dette gjorde at arbeidet med utedoet ble noe mer krevende med tanke på konstruksjonen, og vi måtte bruke noe mer ressurser på utedoet enn det som først var tenkt for å få det rekonstruert etter det gamle bygget.

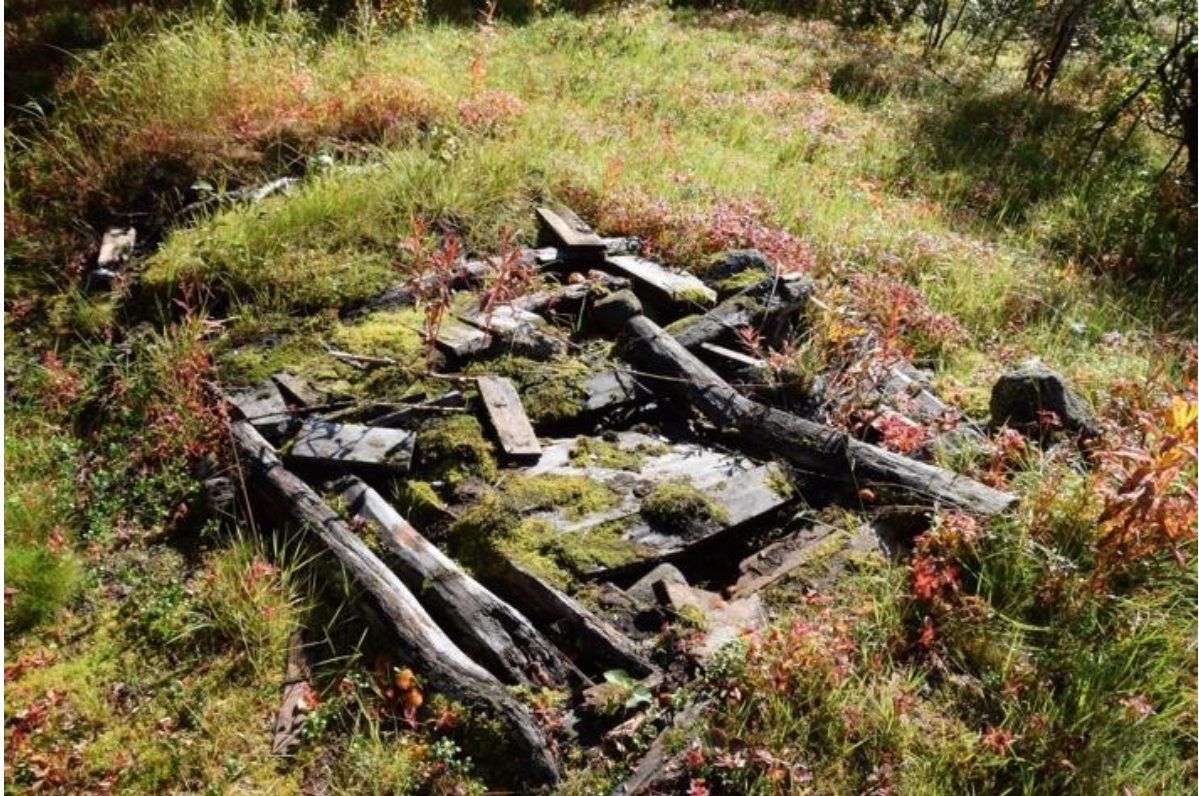
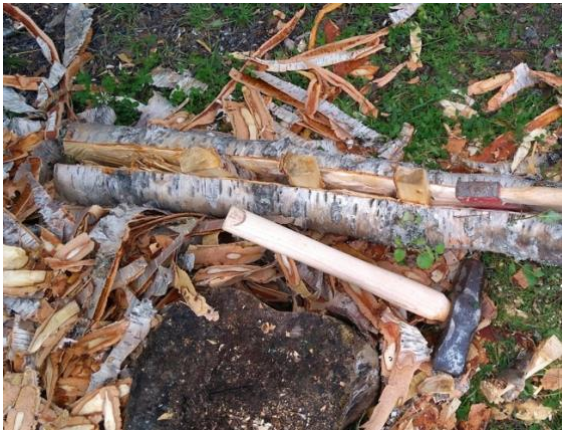
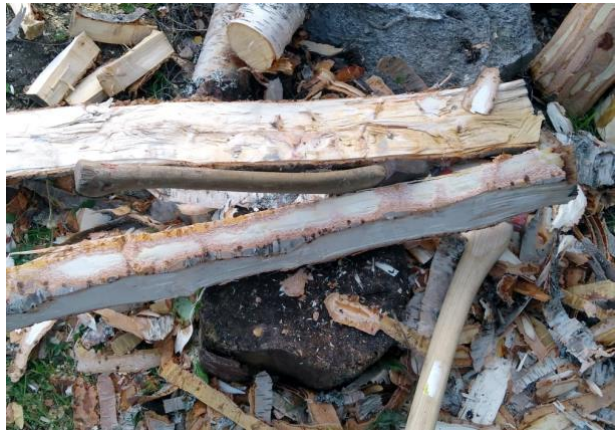
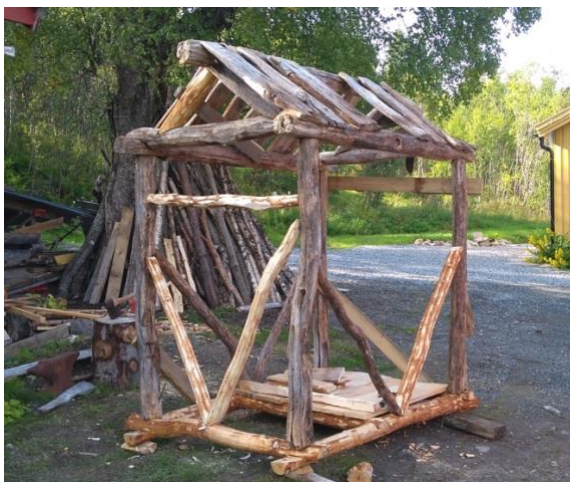
Vi bearbejdet materialene, og satte opp bygget på Stonglandseidet på Sør-Senja før vi tok det ned igjen, og flyttet det til Kaperdalen.
